## **Artenschutzrechtliche Beurteilung**

zum geplanten Abbruch der ehemaligen Hofstelle

Vorhaben: Abbruch der Hofstelle

Adresse: Leite 1, 96482 Schorkendorf

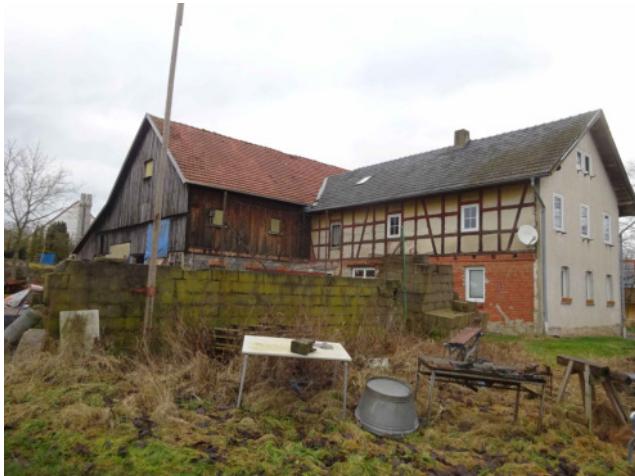
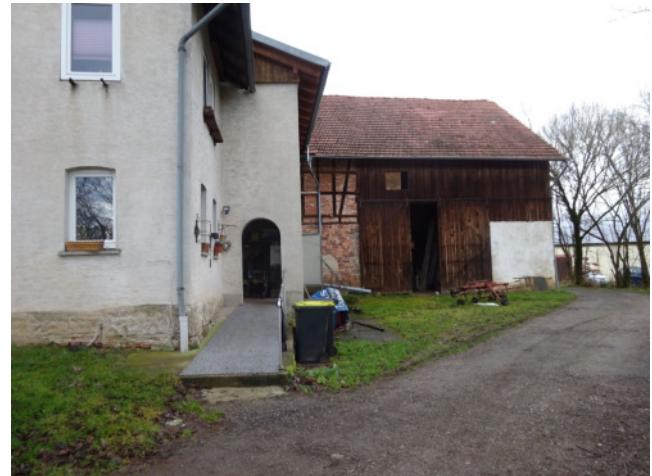
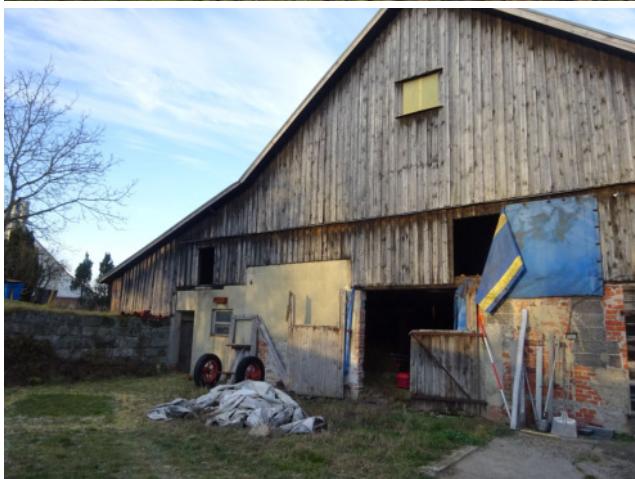
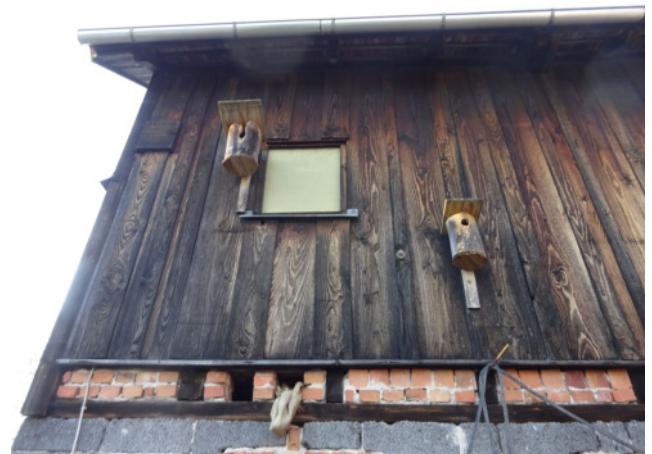
Die Hofstelle besteht aus dem gemauerten Wohnhausteil nach Osten, einem Stall/Heustadelteil sowie einem Schuppenanbau in Holzbauweise.

Insbesondere der bauliche Zustand der Holzkonstruktionen ist desolat. Ein Begehen der Bretter und Balken ist mit einem wesentlichen Absturzrisiko verbunden.

Am Heustadel befinden sich außen alte Starenkästen, die auf überwinternde Tiere kontrolliert wurden und bereits abgehängt wurden.

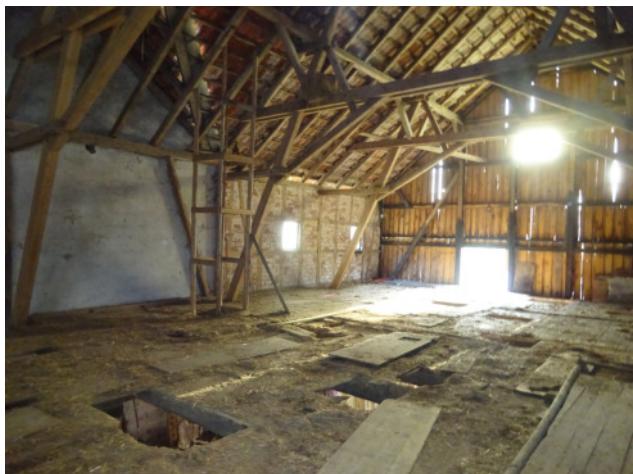
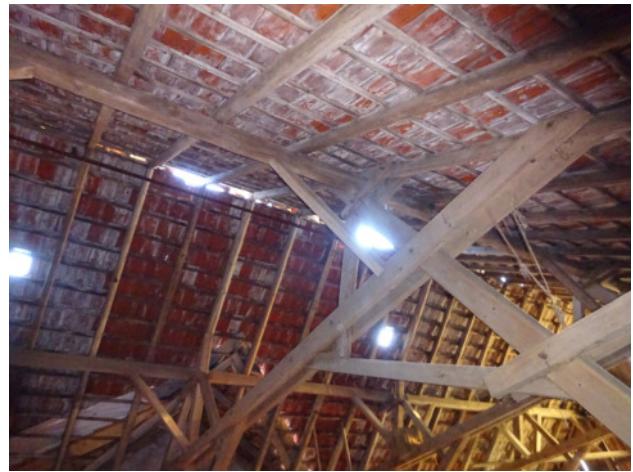
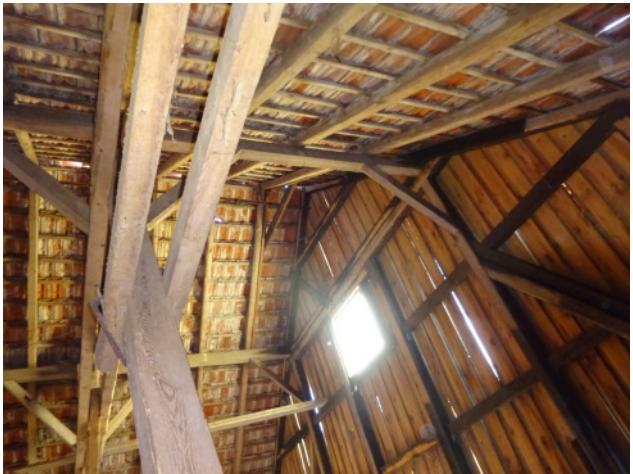
## Stall/Heustadel

Der Dachraum ist gut einsehbar. Balkenverfärbungen die auf langjährige Hangplätze hindeuten sind nicht erkennbar. Dunkle Verfärbungen am Holz innen und außen sind auf den ursprünglichen Holzanstrich und Verwitterungsunterschiede zurückzuführen. Der First ist nicht dicht, sodass sich im Firstbereiche keine warmen und dunklen Bereiche ausbilden. Das Dach ist durchsetzt mit fehlenden Ziegeln, die Front ist offen und mit Spalten durchsetzt. Im Heustadel bilden sich damit im Bezug auf Helligkeit und Temperatur keine geeigneten Fledermausquartiere. Nester von Gebäudebrüter sowie Schleiereulen sind nicht vorhanden.

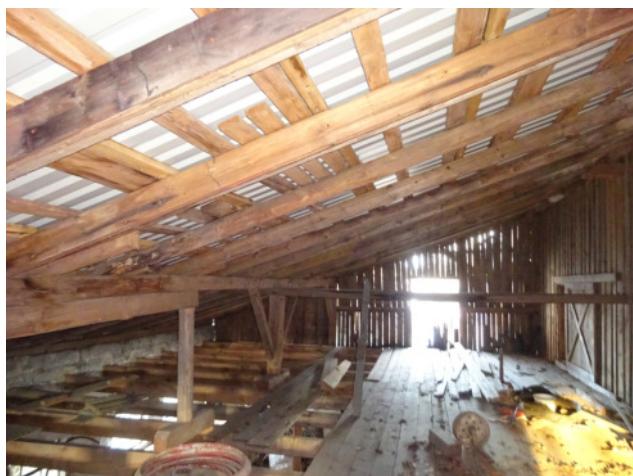
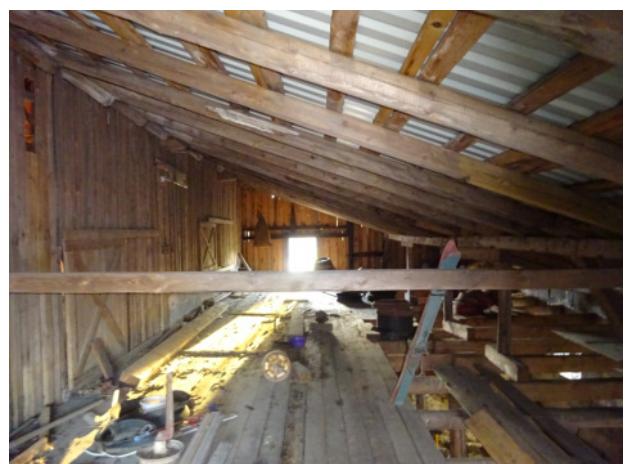
### Anbau

Der Anbau nach Nordwesten wurde nachträglich ergänzt. Das Dach ist mit Trapezblech gedeckt. Es besteht keine Innenverschalung. Die Stirnseiten sind offen und dem entsprechend hell und zugig ist der Bereich. Der Anbau ist als Quartiere für Fledermäusen nicht geeignet. Nester von Gebäudebrüter sowie Schleiereulen sind nicht vorhanden.

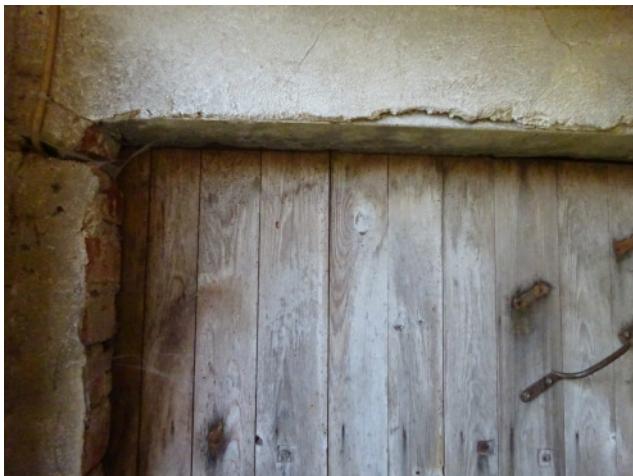
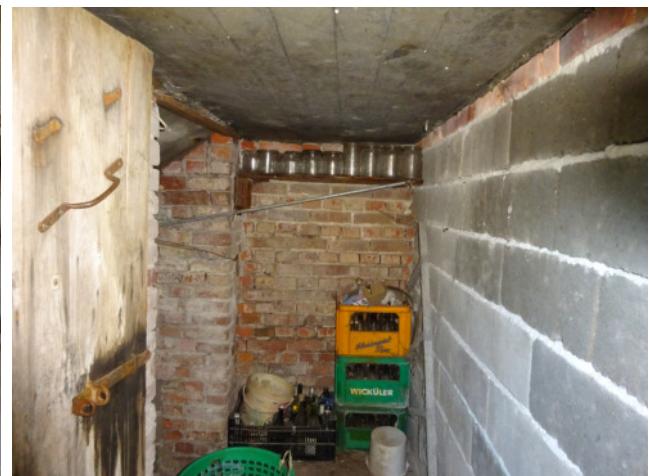
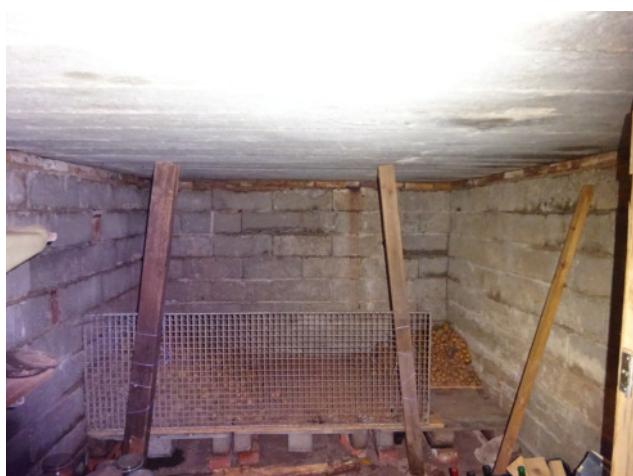
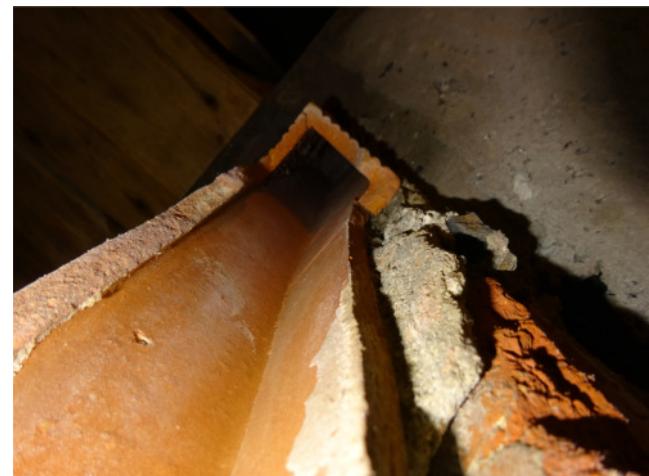
## Erdkeller

Der im Außenbereich bestehende Erdkeller wurde auf Überwinterungseignung geprüft. Der Zugang für Fledermäuse zum Keller ist eingeschränkt, da die Tür dicht abschließt. Die Fugen der Wandsteine sind ordentlich verfügt, sodass keine Spaltenquartiere vorhanden sind. Offene Hohlziegel wurden mit Taschenlampe ausgeleuchtet und auf Besatz kontrolliert. Es wurden keine Tiere oder Spuren entdeckt.

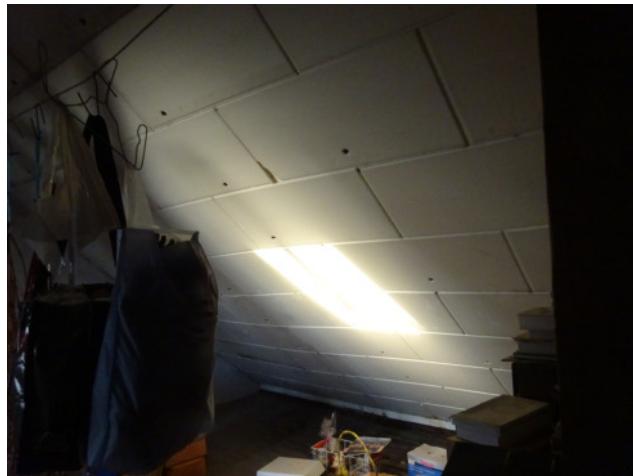
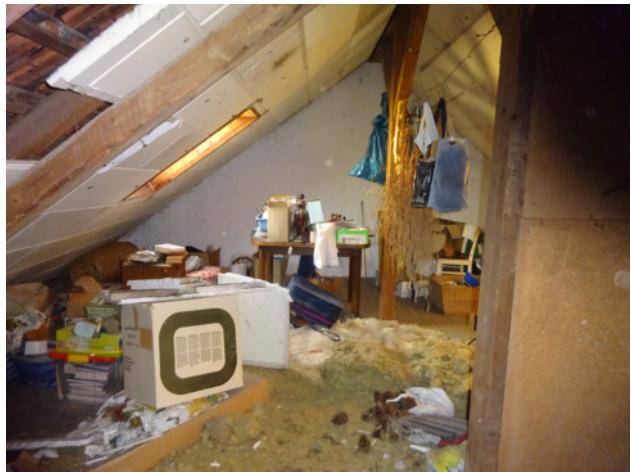
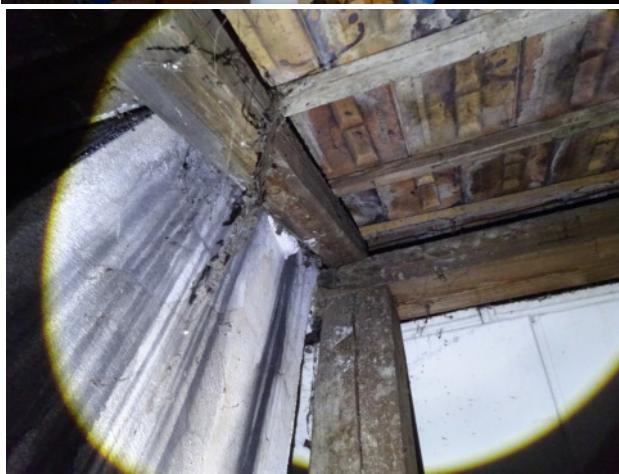
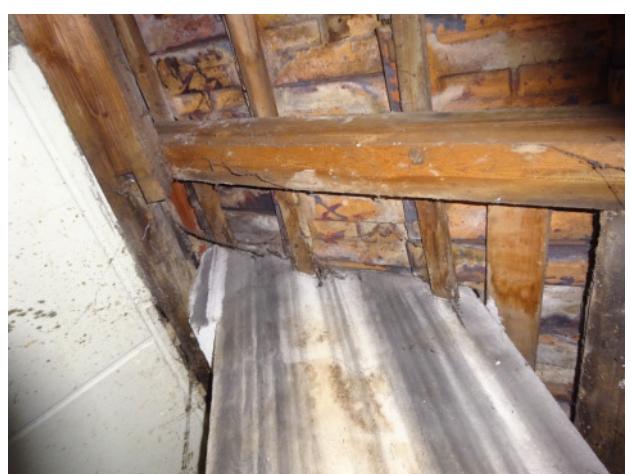
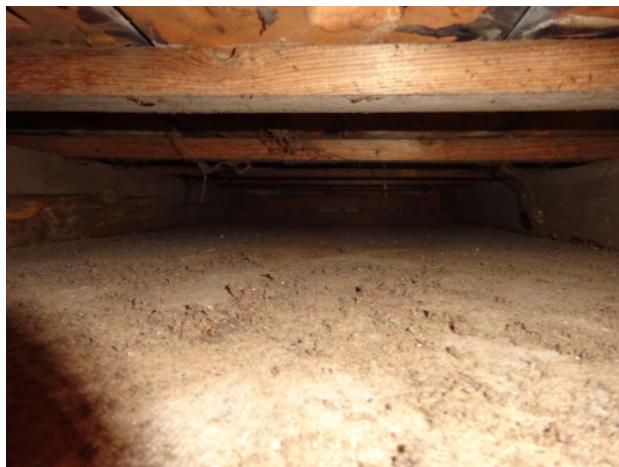
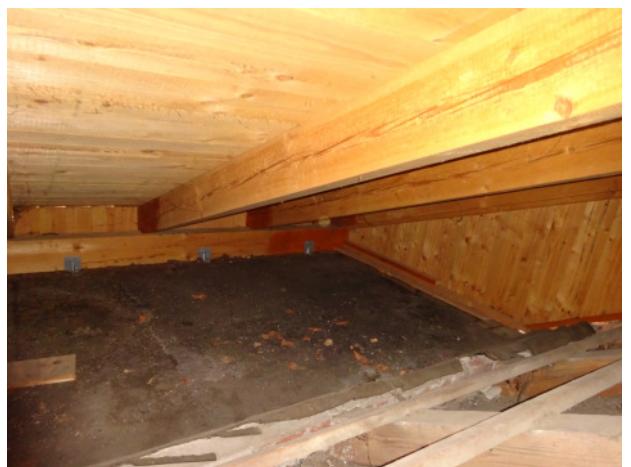
## Wohnhaus

Der Dachboden des Wohnhauses wird durch zwei Dachfenster erhellt. Teilweise wurde auf die Dachbalken eine Styroporverschalung befestigt. Der dahinter entstehende Hohlraum ist grundsätzlich für Fledermäuse von außen zugänglich und geeignet. Der Hohlraum ist vom First bis zum Mauerwerk durchgängig. Die Styroporverschalung wurde händisch aufgebrochen und die Hohlräume ausgeleuchtet. Waren Wochenstuben oder regelmäßig genutzte Quartiere vorhanden würde sich der Kot am unteren Ende der Styroporverschalung sammeln. Es konnten keine Kotansammlungen im untersten Bereich festgestellt werden. Lediglich Marderkot und ein skelettiertes Igel wurden festgestellt. Eine Nutzung durch Fledermäuse ist hinreichend unwahrscheinlich.

Am Kamin als typischer Hangplatz konnten ebenfalls keine Spuren von Fledermäusen festgestellt werden.

Das Gebäude wird vor dem Abbruch großteils händisch entkernt. Die Styroporverschalung wird ebenfalls händisch entfernt. Bei einem Auffinden von überwinternden Fledermäusen werden die Arebiten unverzüglich eingestellt und die Untere Naturschutzbehörde des Landkreises Coburg informiert. Ein händisches Abdecken des Dachstuhls wäre vom Vorhabensträger gewünscht, lässt sich aber aufgrund der Instabilität des Dachstuhls nicht umsetzen.

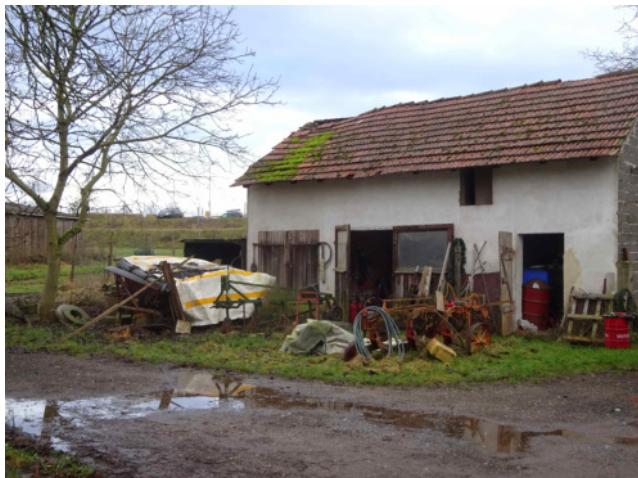
### Sonstige Gebäude

Auf dem Gelände befindet sich noch eine Garage mit Werkstatt und ein Holzschuppen. Der Holzschuppen ist ein offener Ziegelbau mit Trapezblechdach ohne Verschalung und Spaltenquartieren. Bei der Werkstatt fehlen die Firstziegel bereits abschnittsweise und das Dach ist stellenweise eingedrückt. Der Dachboden ist damit hell und zugig und kaum geeignet.
